## DESIGNJET T2300 eMFP シリーズ

イメージ品質のトラブルシューティング ガイド

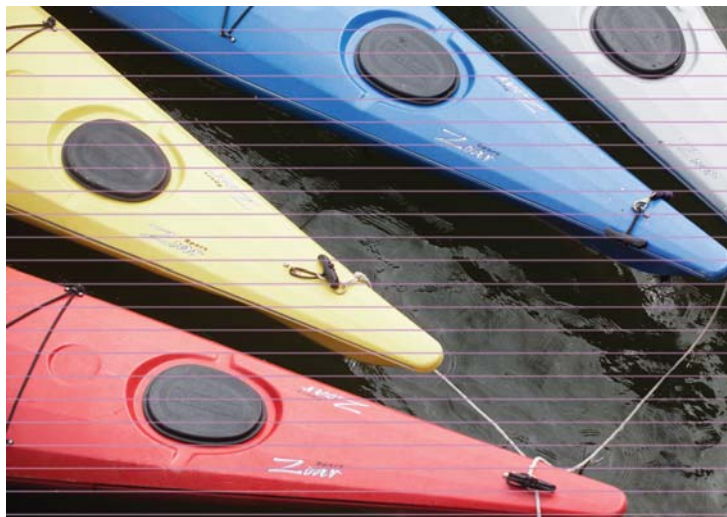
以下のように、印刷イメージに横線が現れる場合（色は異なる場合があります）は、下の手順に従います。

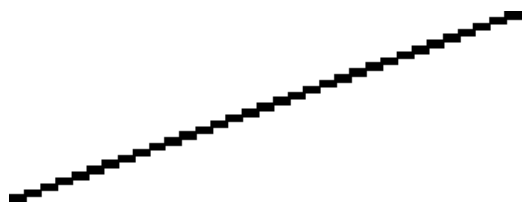
印刷時にイメージの線が段状になる場合、またはギザギザになる場合は、以下の手順に従ってください。

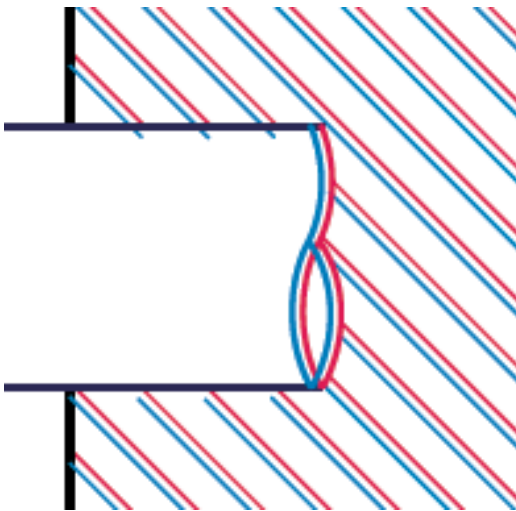
- 色付きの線画が別の色で二重に印刷される。

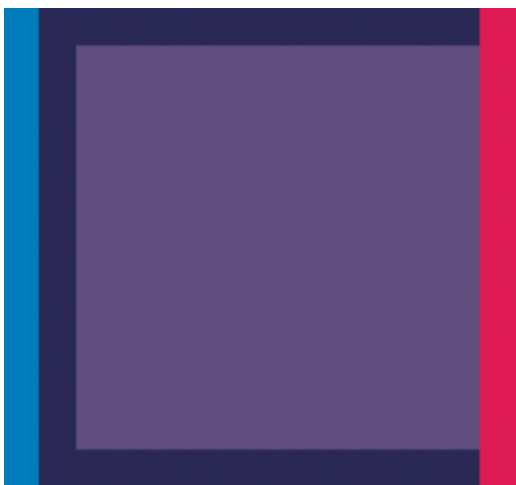
- 色付きのブロックの境界線の色が間違っている。

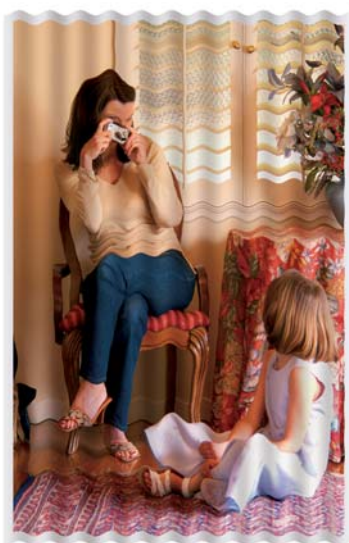
プリンタから排紙されるときに、用紙が浅く波打って平らになっていない場合に、印刷されたイメージに垂直のすじが現れるなどの問題が起こることがあります。これは、印刷されたインクを吸収しきれないほど薄い用紙を使用した場合に発生することがあります。

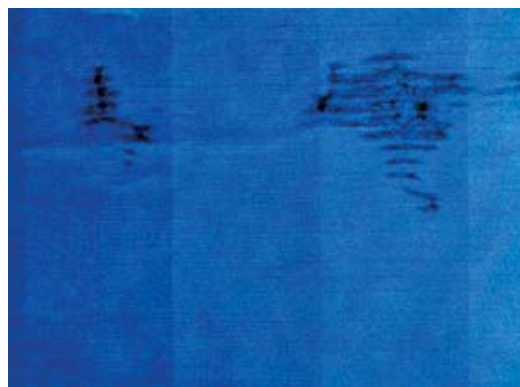
普通紙およびコート紙に使用するインクが多すぎると、インクが用紙に吸収され広がります。プリントヘッドは、用紙の上を移動するときに用紙に触れるため、印刷イメージが汚れます。この問題は、通常、カットされた紙でのみ発生します（ロール紙では発生しません）。

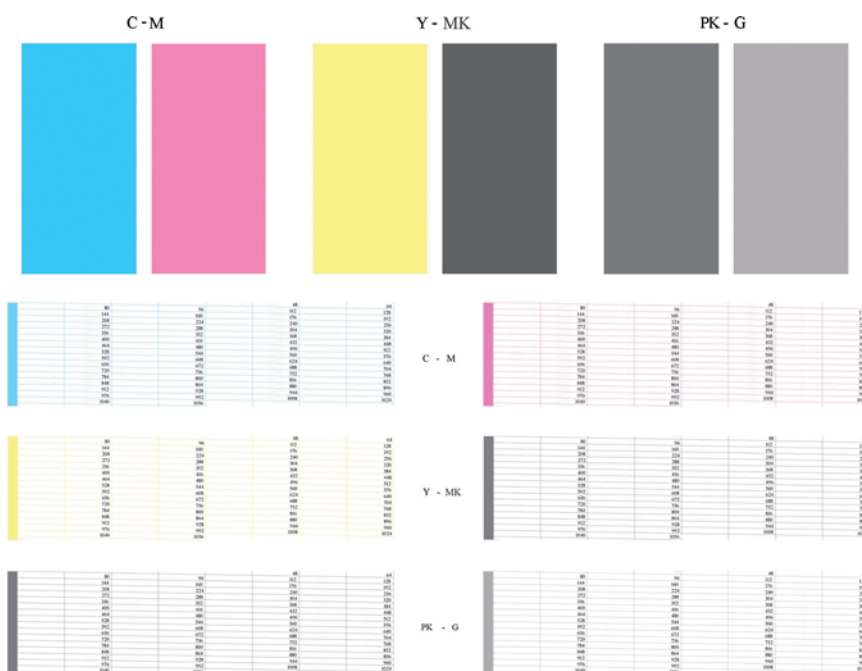
- パート 1 (上部) は純粋なカラーの長方形から構成され、それぞれのカラーは各プリントヘッドに対応しています。このパートは、各カラーから得られる印刷品質を表しています。
- パート 2 (下部) は小さな破線から構成され、それぞれの破線は各プリントヘッドのノズルに対応しています。このパートはパート 1 を補完するものであり、各プリントヘッドの問題のあるノズルの個数をより明確に検出することを目的としています。

印刷物を注意して見てください。カラーの名前が、長方形の上および破線のパターンの中央に表示されます。

最初に印刷の上部（パート 1）を見てください。各カラーの長方形の色は、水平の線がなく均一である必要があります。

次に、印刷の下部（パート 2）を見てください。各カラーのパターンに、破線の大部分が表示されているかどうかを確認します。

パート 1 に水平の線が表示され、パート 2 の破線の一部が印刷されない場合、問題のあるプリントヘッドをクリーニングする必要があります。ただし、長方形が塗りつぶされている場合は、パート 2 の破線の一部が印刷されなくても気にする必要はありません。ノズルが多少目詰まりを起こしてもプリンタで補正されるため、問題はありません。

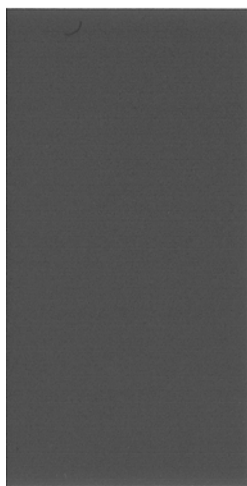
これは、グレーが良い状態で印刷された例です。

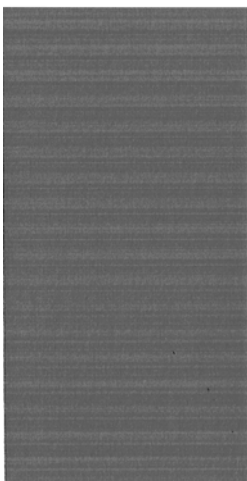
同じライトグレーが悪い状態で印刷された例です。

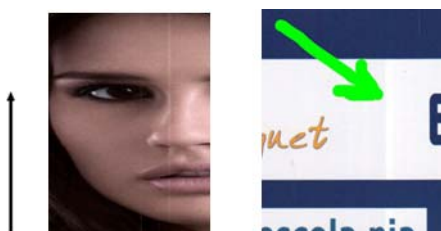
これは給紙スキャナの最も一般的な問題の 1 つです。通常、縦線は、スキャナ内部のほこりの粒子、またはスキャナのキャリブレーション エラーが原因で発生します (この場合は、問題を解決できます)。以下は、縦線ができていないイメージの例です。黒い矢印は、スキャン方向を示しています。

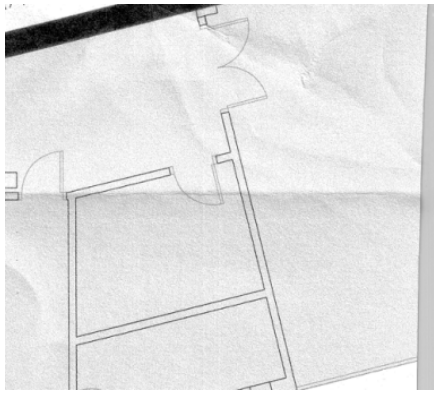
CIS テクノロジ ベースのスキャナには、フィールドが非常に制限される代わりに、光学的に高い解像度を備えたフォーカス プレーンが備わっています。したがって、スキャンされる原稿がガラス プレートに対して完全に平らである場合には、イメージは鮮明で詳細まで表現されます。ただし、原稿にしわや折りが含まれる場合には、以下の例に示す通り、スキャンされたイメージにこれらの問題がはっきりと見えます。

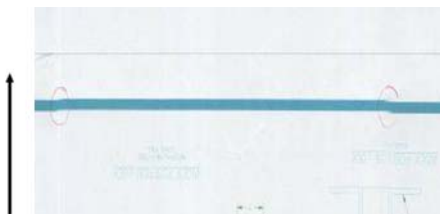
大きな原稿をスキャンまたはコピーする場合は、以下のイメージに示されるような問題が見つかる場合があります。ここでは、直線 (必ずしも水平であるとは限らない) が不連続または小さな筋で現れます。黒い矢印は、スキャン方向を示しています。

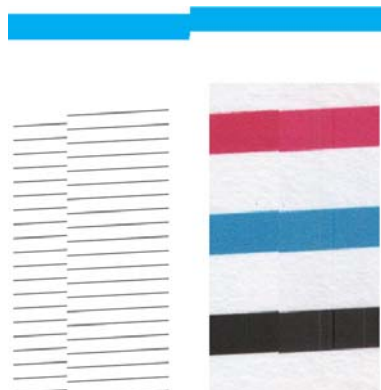
- a. 4 (モジュール A ~ E)
- b. 10、モジュール間の接合部
- c. 13 (モジュール A および E)、および 14 (モジュール B、C、D)

診断プロットの最初と最後の 4 つの縦の黒線は、CIS モジュール間の接合部のおよその位置を示していて、この種のエラーは通常表示されます。これらの領域の外側にエラーが表示される場合は、HP サポートに連絡して、「CIS モジュール内で線が不連続になる」と報告してください。

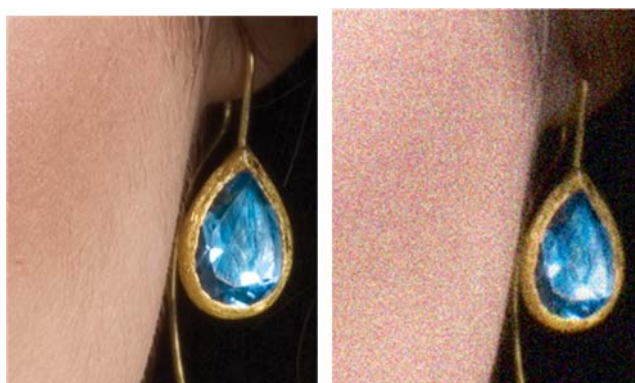
塗りつぶしを含む原稿をコピーする際、プリンタで使用する用紙が普通紙 (たとえば、HP スタンダード普通紙、または HP インクジェット普通紙) の場合、イメージに多少の粒状感が現れる場合があります。このエラーは、テクスチャ紙に印刷された原稿のスキャン ファイルにも現れる場合があります。以下の例は、左側が元のイメージ、右側がスキャンした粒状感のあるイメージです。

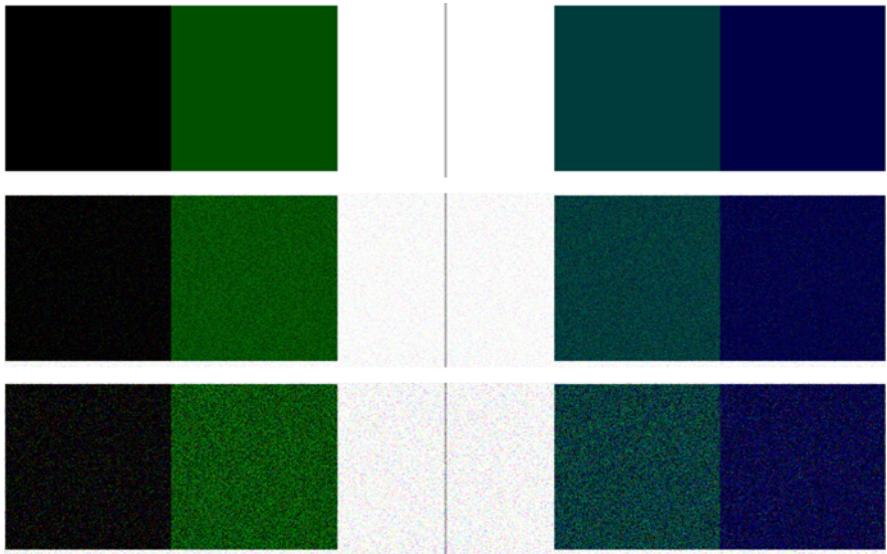
5. 問題が解決されない場合は、モジュール A ～ E 間の診断プロットの領域 11 および 12 の分析に進んでください。下の 3 つの例で、1 番上の例は理想的な例、2 番目の例は許容範囲とみなされますが、1 番下の例（またはより悪い例）と類似しているものが見られる場合は、HP サポートに連絡して「塗りつぶしの粒状感」について報告してください。

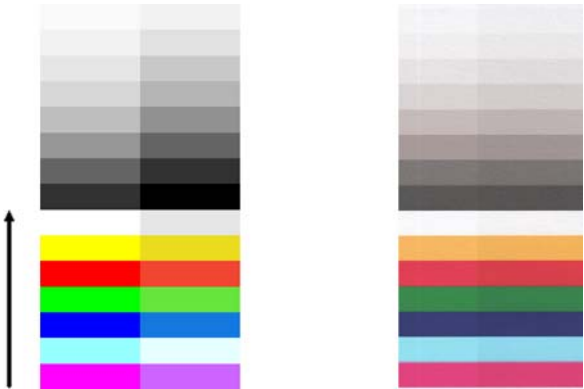
ワイド プロットをスキャンする場合は、2 つの CIS モジュール間の接合部の両側にわずかに異なる色が見られる場合があります。この問題が存在する場合は、CIS モジュール間の接合部の診断プロットのパターン 9 を分析することによって簡単に見ることができます。以下にいくつか例を示します。黒い矢印は、スキャン方向を示しています。

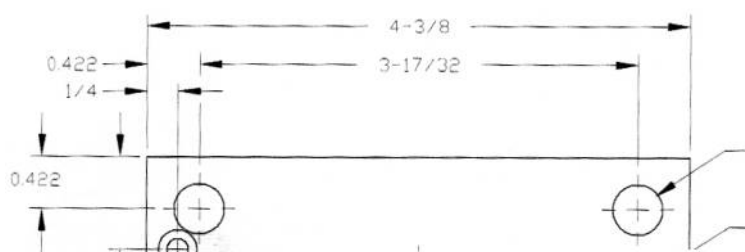
「標準」解像度で CAD プロットをスキヤンする際、主に極細の線を含むグレースケールまたはモノクロ印刷の場合、線の太さがまちまちであったり、線が印刷されない場合があります。

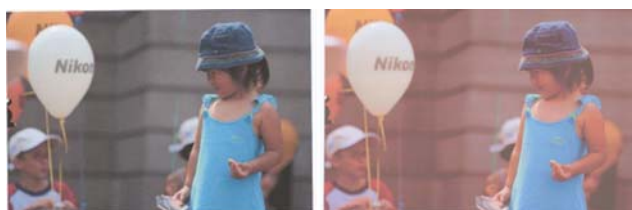
スキヤン元の原稿と、結果として表示されるコピーまたはスキヤン ファイルの色が完全に一致している必要がある場合、いくつかの変数を処理する必要があります。以下に示す例のように、不要な色が見られる場合 (左側が原稿、右側がスキヤン イメージ)、このガイドラインに従います。

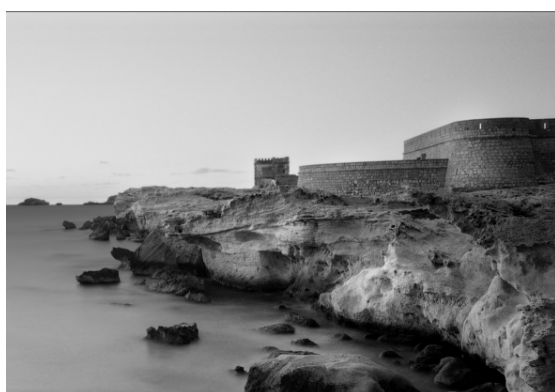
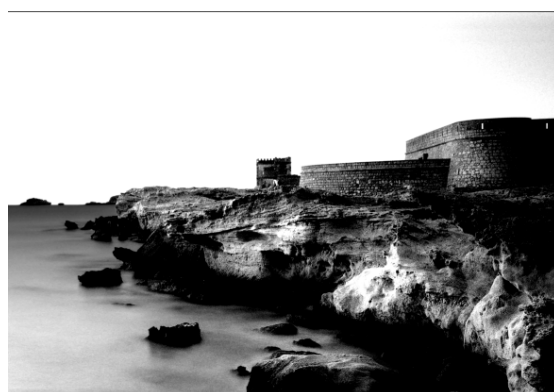
スキャン ファイルまたはプロットの一部のコピーで、明るい領域または暗い領域 (または両方) のディテールが失われる場合があります。

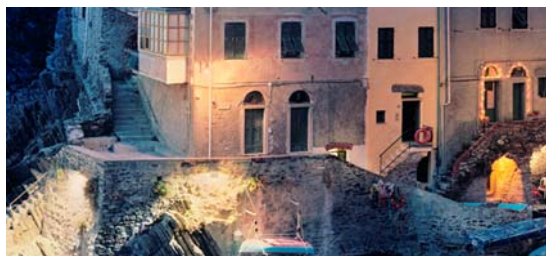
以下のイメージ例に、その影響が示されています。

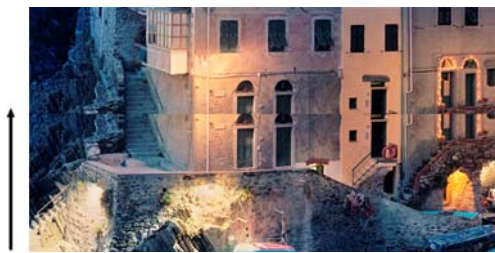
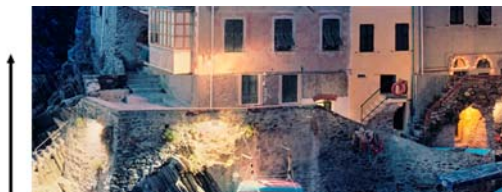
下の 2 つのイメージは、上記のイメージがスキャンされた際の停止および開始の影響の例です。黒い矢印は、スキャン方向を示しています。

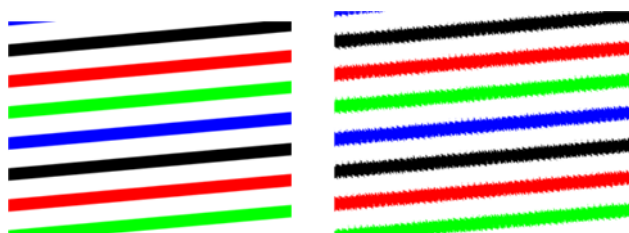
1. スキャナが平らな面に配置されていて、スキャナのふたが正しく閉められ、プリンタがスキャン中に機能していないことを確認します。再び原稿をスキャンします。
2. 問題が解決されない場合は、スキャン解像度を変更し (上げるか下げる)、原稿を再スキャンします。原稿をもう一度スキャンする前に、90 度回転させることもお勧めします。
3. 問題が解決されない場合は、診断プロットのパターン 4 をを分析してください。右側に問題が見られる場合は、HP サポートに連絡して、「振動の問題」について報告してください。

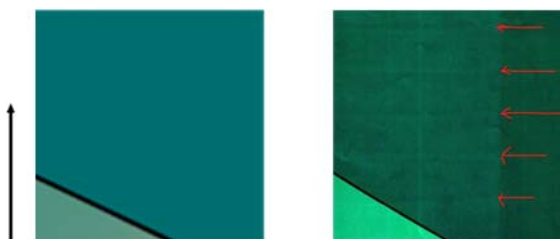
この問題は、スキャナの一部の CIS モジュールに備わっている圧力ロールに不具合がある場合に見られます。この場合、スキャン イメージの CIS モジュールで覆われた領域に、約 5cm(2 インチ)幅で周期的なバンディングが見られる場合があります。左側が原稿、右側がスキャン イメージです。黒い矢印は、スキャン方向を示しています。

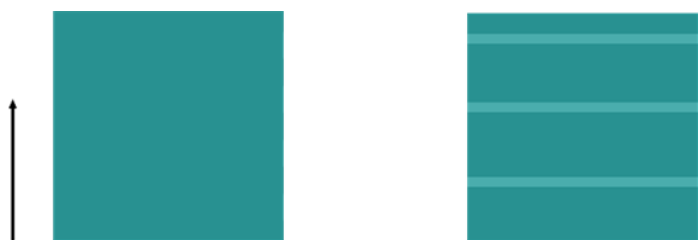
横の周期的なバンディングによって影響を受けた元のパターン 1

1. スキャナのふたを開きます。モーターのキャスター (小さな黒色のラバー) と圧力ロール (幅広い白色のプラスチック) をクリーニングします。すべての圧力ロールが自由に動くことができることを確認します。ローラーの動きの障害となるほこりの粒子または物体が見られる場合は、それらを取り除いて、スキャナのふたを閉じてから、スキャンを繰り返します。
2. 問題が解決しない場合は、[37 ページの「スキャナの保守」](#)で説明されているようにスキャナのキャリブレーションを実行して、診断プロットのパターン 1 を分析します。以下の右側のイメージに示されるように、このパターン内に横の周期的なバンディングが見られる場合は、HP サポートに連絡して、「横の周期的なバンディング」について報告します。黒い矢印は、スキャン方向を示しています。

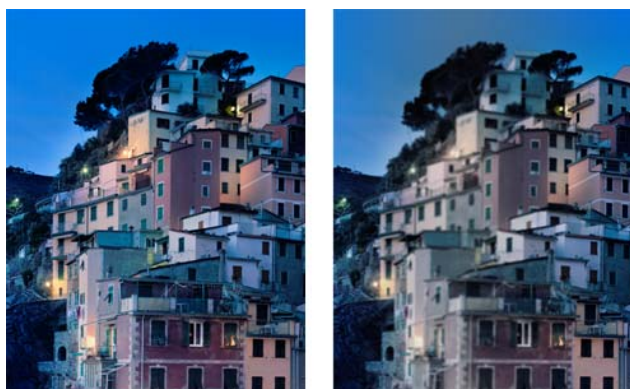
CIS テクノロジ スキャナは固定のフォーカス距離で機能するように調整されており、スキャナ ガラス プレートに対する原稿の位置の違いに敏感に反応します。スキャナのふたが正しく閉じられていない場合、または原稿に深いしわやテクスチャがある場合、以下の例 (右側) のような問題が見られる場合があります (スキャンしたイメージにぶれがあったり退色がある)。

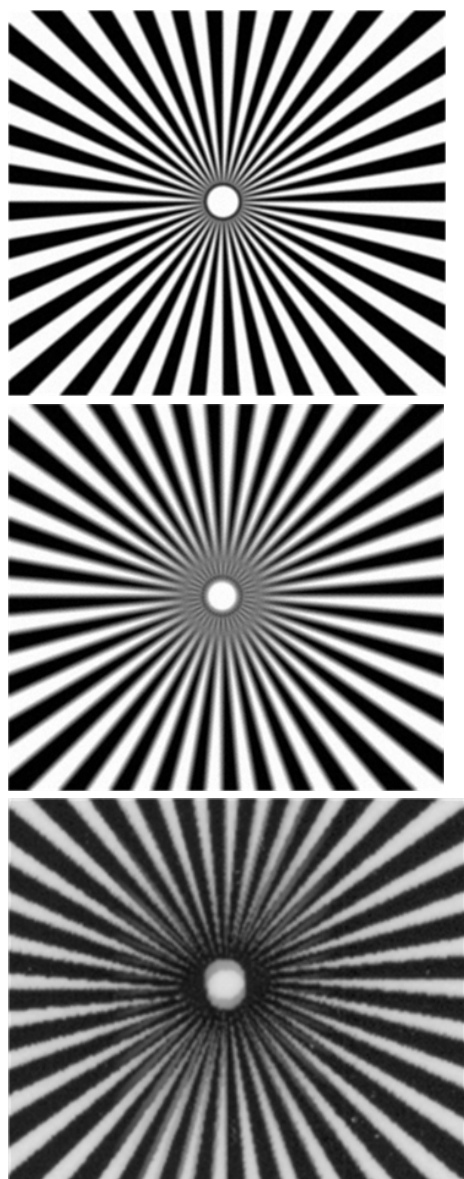
4. 問題が解決されない場合は、診断プロットのモジュール A ～ E のパターン番号 7 を分析してください。以下の例は、一番上が正しく、下の 2 つは正しくありません。パターン 7 の中心近くに黒い輪があることに注意してください。この手順では、黒い輪に近い領域を見る必要があります。白黒線に不連続が見られる場合は、HP サポートに連絡して、「ピンぼけまたはぶれ」エラーについて報告してください。

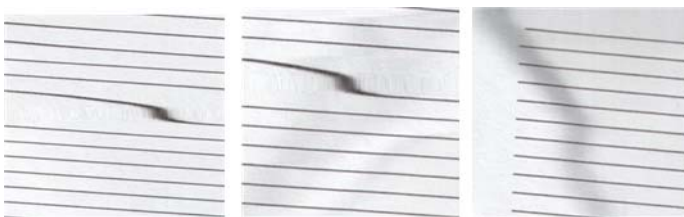
以下の不正な例に似ているイメージが表示される場合は、HP サポートに連絡して、「正しくない拡張精度」の問題について報告してください。

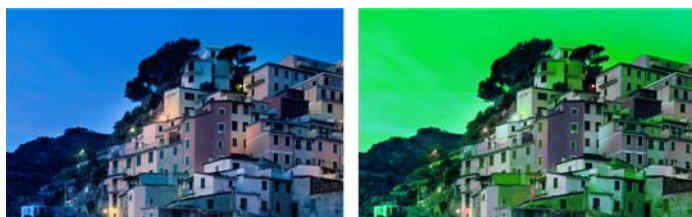
エラー メッセージがフロントパネルに表示されないが、CIS モジュールの照明に使用される LED の一部に障害が発生している場合、または最後のキャリブレーションが正しく機能しなかった場合に、以下の例のように、スキャン イメージに完全に間違った色が表示される場合があります。左側が原稿、右側がスキャン イメージです。

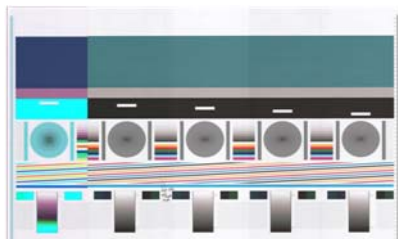
5. 色がまだ間違っている場合、診断シート全体を分析してください。以下の図に示すように、CIS モジュールの 1 つに対応する領域に完全に間違った色があることを確認してください。その場合は、HP サポートに連絡して、「キャリブレーション後の完全に間違った色」について報告し、障害が発生している CIS モジュールの文字を報告してください (例ではモジュール A)。

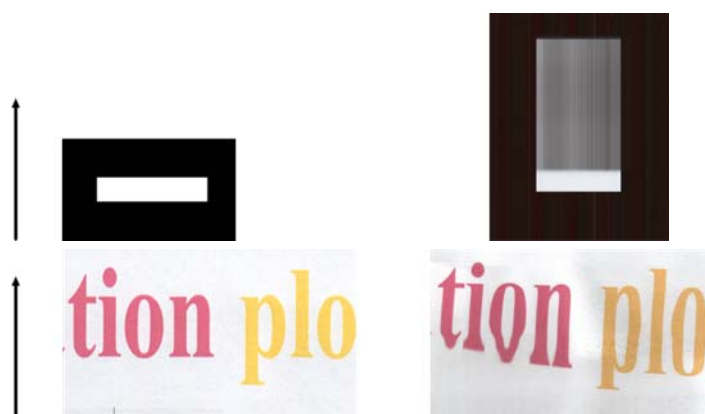
スキヤナのふたのセンサーに障害が発生している場合、スキヤナはふたが開いていることを検出できません。この場合、スキヤンを開始すると、ある時点で原稿が用紙経路で移動しなくなります。この問題が発生すると、以下のようなイメージが見られる場合があります (左側が原稿、右側がスキャンイメージ)。黒い矢印は、スキャン方向を示しています。

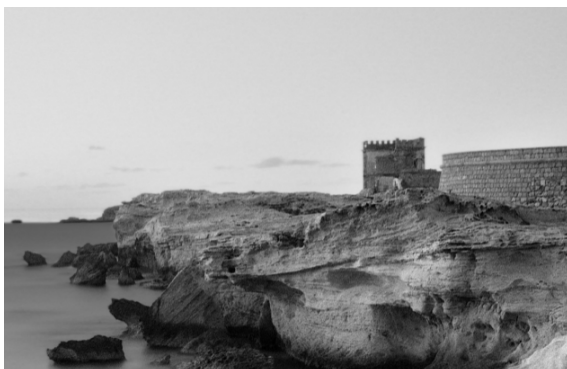
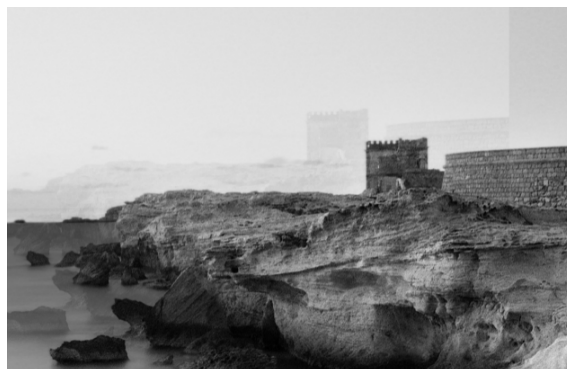
このエラーは CIS スキヤナではめったに表示されません。ただし、以下のようなイメージの問題が見られる場合があります。左側が原稿、右側がスキャン イメージです。

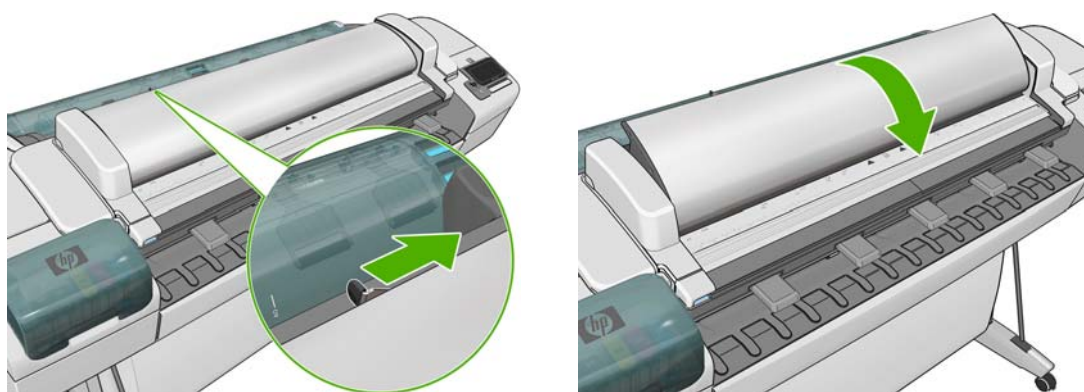
1. 前面にある **電源** ボタンを使用して製品の電源をオフにして、背面にある電源スイッチもオフにして、電源ケーブルを取り外します。
2. スキャナの背面の左側に小さなレバーがあります。レバーを右側にスライドさせて、スキャナカバーを開きます。

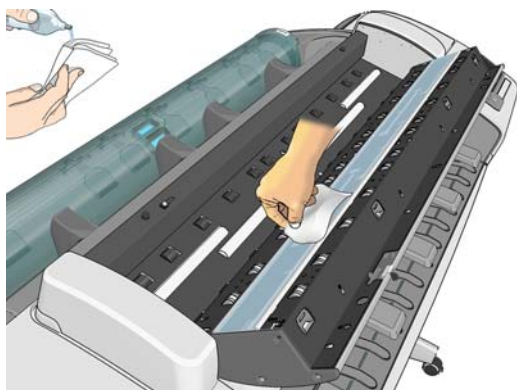
3. 糸くずの出ない布を水で湿らせて、ガラス プレートを丁寧に拭いてから、布を絞って水気を取ります。製品に適した布が付属しています。また、ガラス プレートの前面と背面の領域（加圧ローラー周辺の2つの黒い領域）、および用紙フィーダの内部の領域（給紙ローラー周辺の黒い領域）もクリーニングします。ほこりや汚れがまったくないことを確認します。

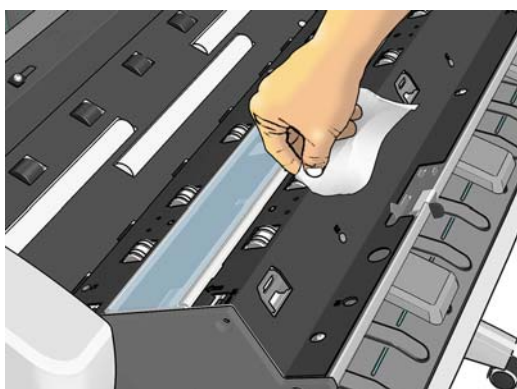
4. 必要に応じて、さらに詳細なクリーニングを行うには：
- ガラス プレートをとり外して、その両側をクリーニングします。『製品の使い方』を参照してください。
  - 加圧ローラーをクリーニングします。

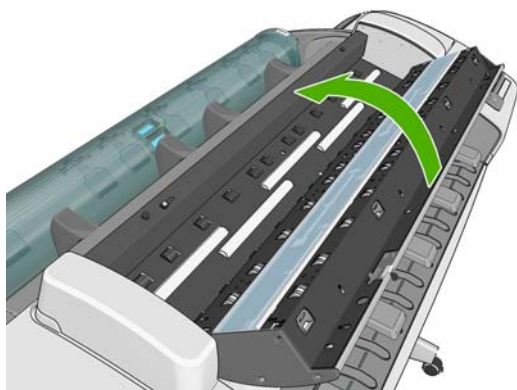
5. スキャナのカバーを閉じて、それをゆっくり下方に押し込んで所定の位置に固定します。

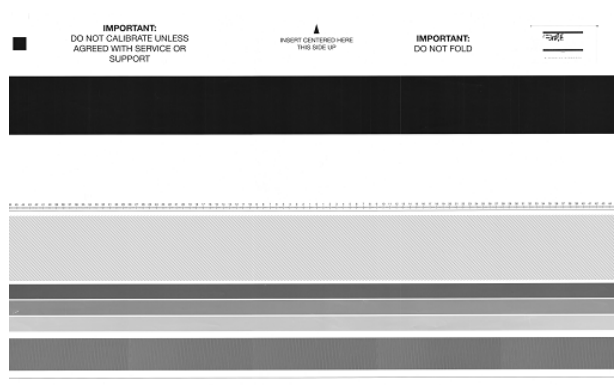
スキャナのキャリブレーションを実行するのに必要な付属の保守シートは、次のように表示されます。

保守シートの表を上にし、中央に、できるだけスキューを少なくして、スキャナに取り付けます。キャリブレーションが終わったら、保守シートを注意深く頑丈なカバーに入れて、風通しのよい、湿気のない場所に保存してください。そうでない場合は損傷する場合があります、今後のスキャナの操作に影響を及ぼす可能性があります。スキャナのキャリブレーションを実行する前に、保守シートに汚れや、しわ、傷がないか、折れていないか確認してください。必要に応じて、HP サポートに問い合わせ、新しい保守シートを要求してください。

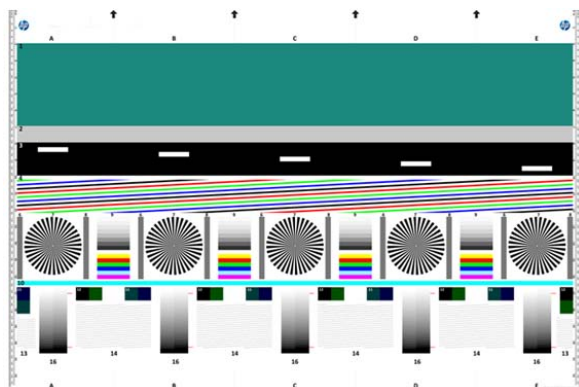
診断プロットが印刷されたら、最初の手順は、それに含まれるすべてのパターンが正しく印刷されていることを確認することです。正しく印刷された場合、診断プロットは次のように見えるはずです。

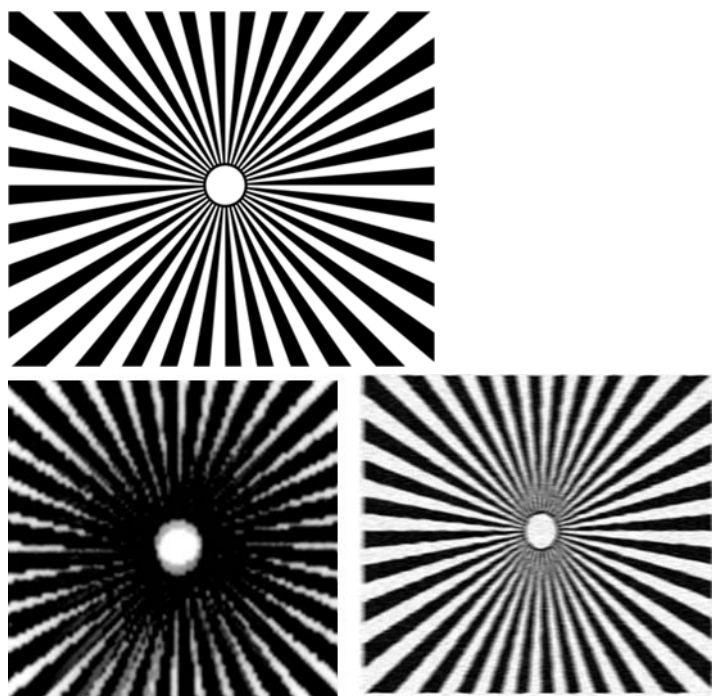
パターン 7 を確認すると、取り付けられた用紙にプリンタの解像度の問題が見られる場合があります。通常、このテストはプリンタの問題を示すのではなく、用紙の不具合を示しますが、要求された品質で診断シートを印刷するのが最適でない場合があります。

以下は、一番上がすべて問題なく行われた場合の例で、その下 2 つは不具合が生じた場合の例を示しています。

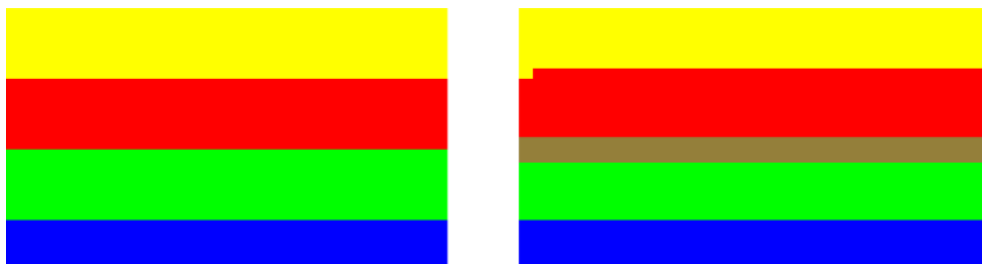
また、軸合わせエラーの問題が色ぶちの形式でパターン 4 および 9 に見られます (以下の右側で誇張されています)。つまり、2 つの強い色の間の境界が適切に定義されていないか、または 3 番目の色がそれらの間に表示されています。

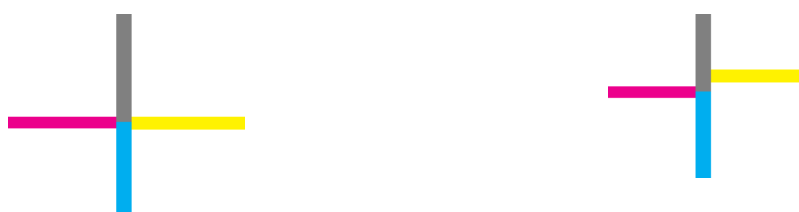
最後に、プリンタのプリントヘッドの軸合わせをチェックするための特殊なパターンが、診断シートの左上に見られる場合があります。このパターンは、スキャナ チェックに使用されないため、番号がありません。問題を特定するために使用可能な 3 つの色の交差で構成されています。正しいパターンを左側に示し、右側には軸合わせエラーの例を示しています。

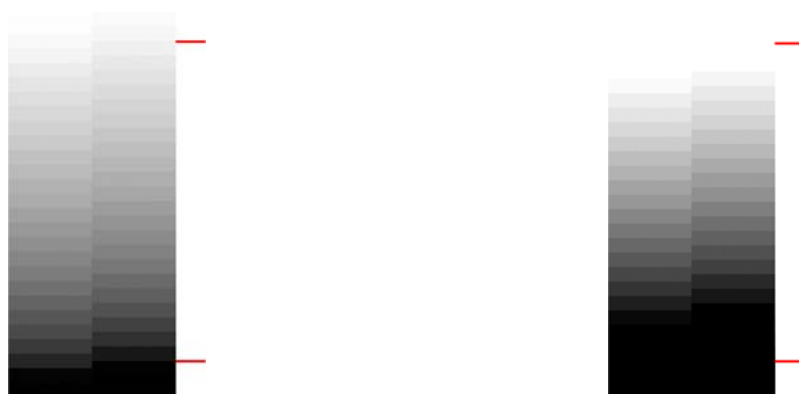
パターン 16 を見ると、プリンタのカラー キャリブレーションに問題が見つかる場合があります (CLC プロセス)。上下に指定したしきい値を超えた明度目盛を区別できる場合は、プリンタが良好です。以下は、左側が正しい機能、右側が不正な機能の例を示しています。
